盘龙 196 号道路建设项目
(一期工程)

水土保持设施验收报告

建设单位：昆明市盘龙区住房和城乡建设局

2023 年 5 月

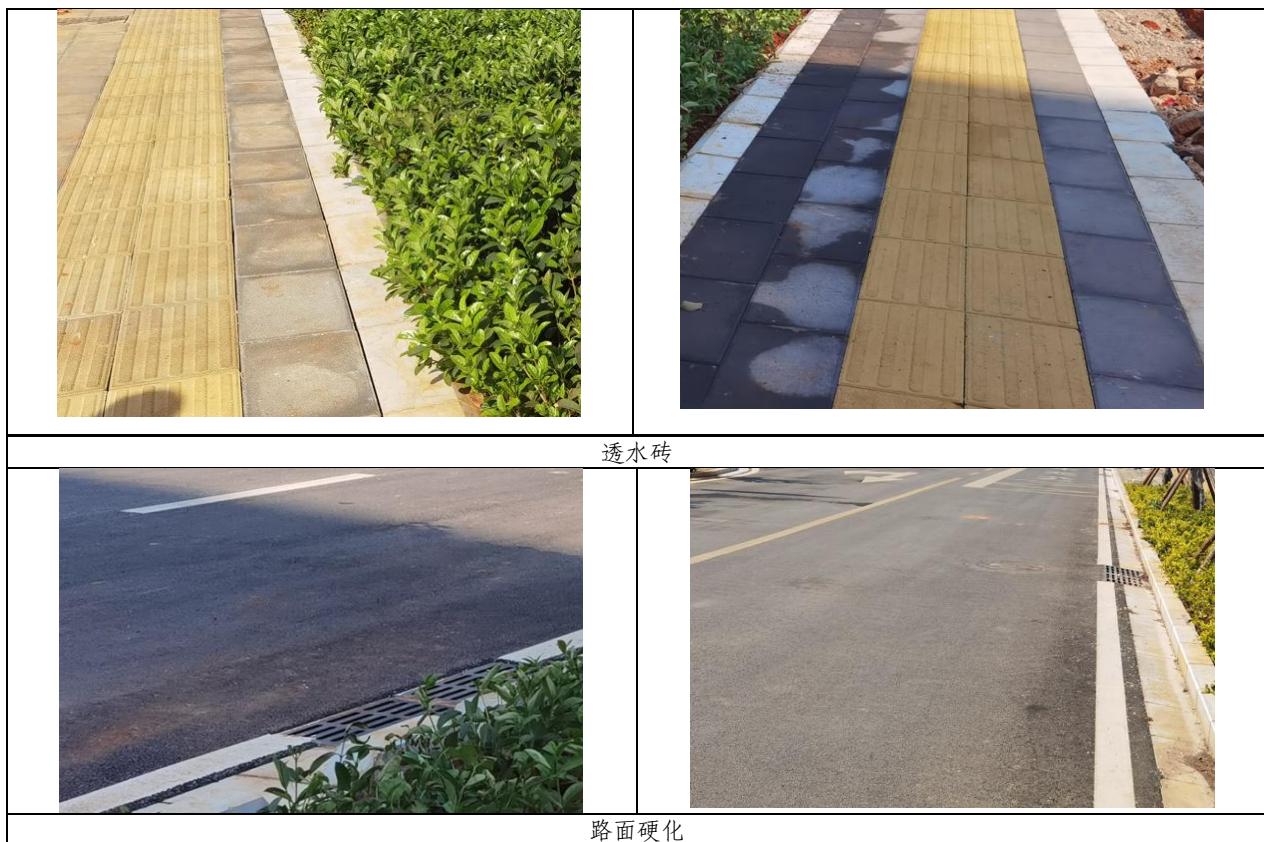
表土剥离量 300m³，透水面砖铺装 1106m²。

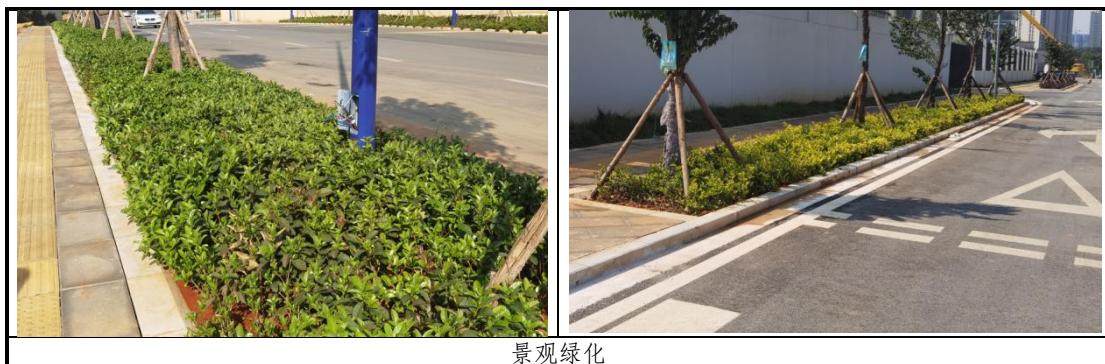
景观绿化

目前建设单位按照建设实际情况，对场地内能够绿化的区域进行了绿化，由于项目区内沥青混凝土硬化面积有所减少，因此项目实际实施的绿化措施面积比方案设计的绿化面积增加，绿化物种选择适宜当地气候和土壤条件的乡土植物，在植物配置做到多样化、层次化。乔木主要有香樟、垂丝海棠，灌木地被主要有欧洲茉莉、毛叶杜鹃、皇冠女贞、麦冬，项目区内地面绿化面积为 0.1hm²。
